## به کارگیری تکنیک ردیابی در علاج بخشی نشت سدها ( مطالعه موردی: سد زمان کرمانشاه)

یکی از بهترین روش‌ها جهت تعیین مسیرهای نشت آب از سدها، به کارگیری تکنیک‌های ردیابی به‌ویژه مواد رنگی فلورسنت می‌باشد. در اولین آگیری سد زمان واقع در استان کرمانشاه، آثاری از نشت در خلیج موجود در شمال مخزن مشاهده شد و چشمه‌هایی در پایین‌دست سد ظاهر گردیده و چشمه‌های قبلی موجود در منطقه پرآب‌تر شدند. به‌منظور تشخیص مسیرهای نشت و فرار آب و همچنین شناخت نحوه حرکت و نوع رژیم جریان آب (افشان یا مجرای) و میزان توسعه کارست، یک مرحله عملیات ردیابی در محل خلیج انجام شد. در این عملیات، از ماده رنگی فلورسنت اورانین استفاده گردید. ماده ردیاب در تعدادی از گمانه‌ها (گمانه‌های T1، T2، T3 و T5) و در چشمه‌های پایین‌دست سد (چشمه‌های نشت ۱ تا ۱۸ در جناح چپ و چشمه‌های ۷ گانه جناح راست رودخانه) و چشمه نظری مشاهده شد. سرعت ردیاب بیانگر جریان مجرای (توسعه‌نیافته) در این ناحیه بود. به‌منظور جلوگیری از نشت آب از خلیج جناح چپ دو گزینه پیشنهاد گردید. گزینه اول اجرای پرده آب‌بند در داخل یک گالری به طول حدود ۳۰۰ متر از انتهای پرده موجود تا سازند کشکان که به‌عنوان سازند آب‌بند در تکیه‌گاه چپ عمل می‌نماید. گزینه دوم شامل اجرای روکار پرده آب‌بند در محل خلیج جناح راست که آثار نشت در آن مشاهده شده است.

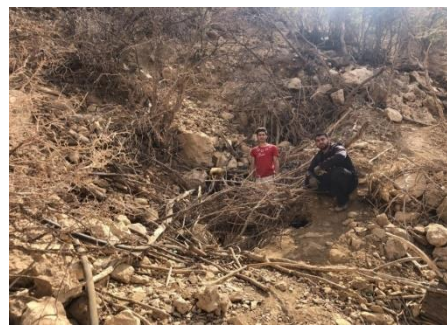
شکل ۳: فرو افتادگی به شکل فروچاله در پایین دست گمانه

تزریق و ترک های ایجاد شده.

Figure 3: Sinkhole-shaped subsidence downstream of the grouting borehole and the induced cracks.

در سد زمکان محل تزریق ردیاب در گمانه T-inj که در محدوده نشت و ترک‌های ایجاد شده در محدوده ضلع شمال شرقی دریاچه سد حفاری گردیده بود تعیین گردید. عمق گمانه تزریق ردیاب ۵۵ متر بوده که تا ۲۰ متر زیر تراز آب زیرزمینی منطقه و حدود ۴۰ متر زیر تراز نرمال دریاچه سد حفاری گردید. این گمانه از نفوذپذیری بالایی برخوردار بود و آزمایش تزریق آب در این گمانه به مدت ۲۴ ساعت و دبی ۲/۵ لیتر در ثانیه نشان داد که میزان بالا آمدن سطح آب در اثر تزریق آب، کمتر از ۲۰ سانتی‌متر بوده است. محل گمانه تزریق، در محلی در بالای یک زون فرار آب که به شکل یک فروچاله (شکل ۳) در آمده است انتخاب گردید.

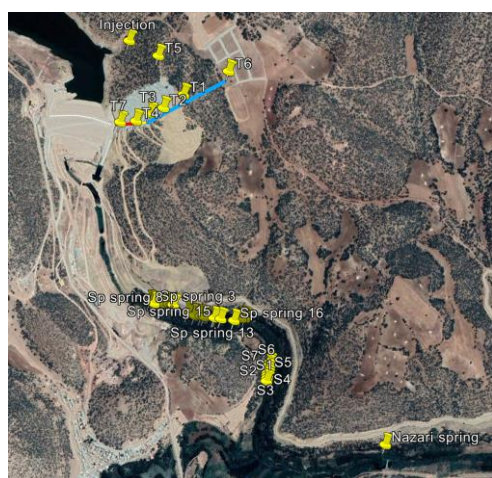
شکل ۶: محل نقطه تزریق ردیاب و نقاط نمونه‌برداری.

Figure 6: Location of tracer injection point and sampling points.

مکان نقطه تزریق و نقاط نمونه‌برداری در شکل ۶ نشان داده شده است. اورانین به آب زیرزمینی از طریق تزریق به گمانه Tinj که در جناح چپ دریاچه سد زمکان و در ناحیه بیرون‌زده سازند تله‌زنگ قرار داشت، تزریق شد. این سازند عمدتاً از تناوب سنگ‌آهک و مارن تشکیل شده که ضخامت سنگ‌آهک به سمت قاعده سازند افزایش یافته و رفتار کارستی را نشان می‌دهد. حضور رنگ در گمانه‌های T1، T2، T3، T5 و همچنین در چشمه‌های Sp1 تا Sp18 (واقع در جناح چپ رودخانه زمکان)، چشمه‌های S1 تا S7 (واقع در جناح راست رودخانه زمکان) و چشمه نظری شناسایی شد. شایان ذکر است که رنگ در سایر گمانه‌ها و چشمه‌ها شناسایی نشد.

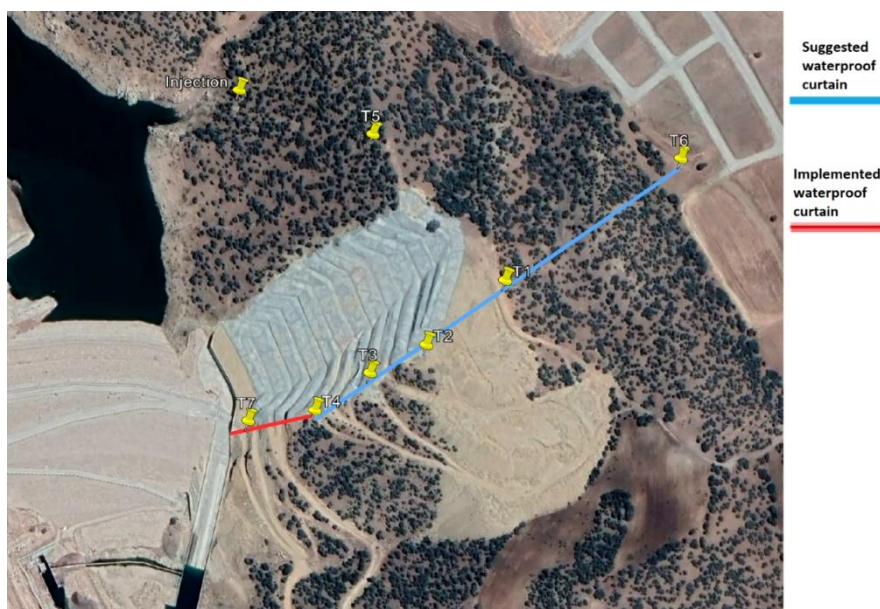
شکل ۱۱: محل پرده تزریق اجرا شده و پرده پیشنهادی.

Figure 11: Location of executed grout curtain and proposed curtain.

چشمه نظری و چشمه‌های جناح راست (Sها) ادامه داشته و میزان بازیافت ماده ردیاب بالاتر از این رقم می‌باشد. از آنجا که پرده تزریق سد تا حوالی گمانه T4 اجرا شده و رنگ ردیاب در این گمانه شناسایی نشد، می‌توان نتیجه گرفت که پرده تزریق تا گمانه T4 عملکرد خوبی داشته است (شکل ۱۱). از سوی دیگر، ردیاب رنگی در سایر گمانه‌ها (خارج از ناحیه پرده تزریق) مشاهده شد، که این امر نشان می‌دهد آب‌بندی باید در این محور یعنی از T4 به سمت T6 که سازند غیرقابل نفوذ کشکان در آن قرار دارد به طول حدود ۳۰۰ متر انجام شود.

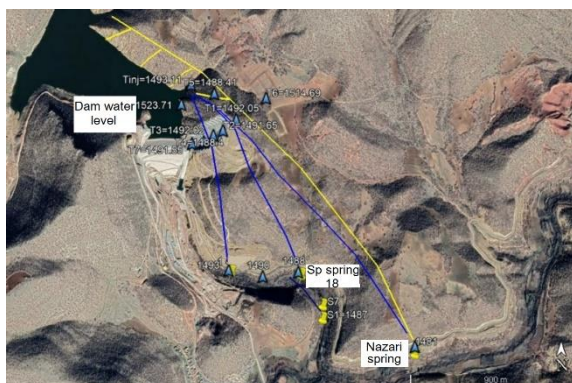
شکل ۱۲: مسیر و محدوده حرکت ماده ردیاب (خطوط آبی) از محل تزریق و خط زرد (مسیرهای احتمالی) به‌طرف پایین دست.  
Figure 12: Path and extent of tracer movement (blue lines) from injection point and yellow line (probable paths) toward downstream.

زیادی برخوردار نیست و محدود به ناحیه خلیج تا سازند کشکان در حاشیه کوه بزه‌هو می‌باشد. شرایط زمین شناسی محدوده خلیج تا بدنه سد در تکیه گاه چپ آب بند به نظر می‌رسد زیرا هیچگونه شاهدهی از نشت در پیمایش‌های صحرایی مشاهده نشده و هیچ‌گونه ردیابی در گمانه‌های نزدیک بدنه سد و گود پی مشاهده نشده است. به‌علاوه، با پایین رفتن سطح آب دریاچه و عدم تماس آهک‌های ضخیم لایه با آب دریاچه، چشمه‌های پایین‌دست خشک شده‌اند. همچنین نشت چندانی در پی سد و نواحی پایین دست آن که ناشی از نشت از محدوده نزدیک به تکیه‌گاه و بدنه سد باشد وجود ندارد. این شواهد دال بر عملکرد مناسب نواحی نزدیک به بدنه سد از نظر آب‌بندی است زیرا این بخش از سازند تله‌زنگ دارای میان لایه‌های مارنی زیادی بوده و آهک‌های این بخش نازک لایه می‌باشند و توسعه کارست چندانی در آن‌ها اتفاق نیفتاده است (علاوین خردشدگی آن‌ها و بالا بودن لوژان گمانه‌های این محدوده).
